## OPINIA TECHNICZNA DOTYCZĄCA:

### KONSTRUKCJI WIĘŻBY DACHOWEJ BUDYNKU PRZEDSZKOLA

Obiekt: Budynek przedszkola

Adres: 76-010 Polanów, ul. Dworcowa 12 działka nr 124/3 obręb 0004 Polanów

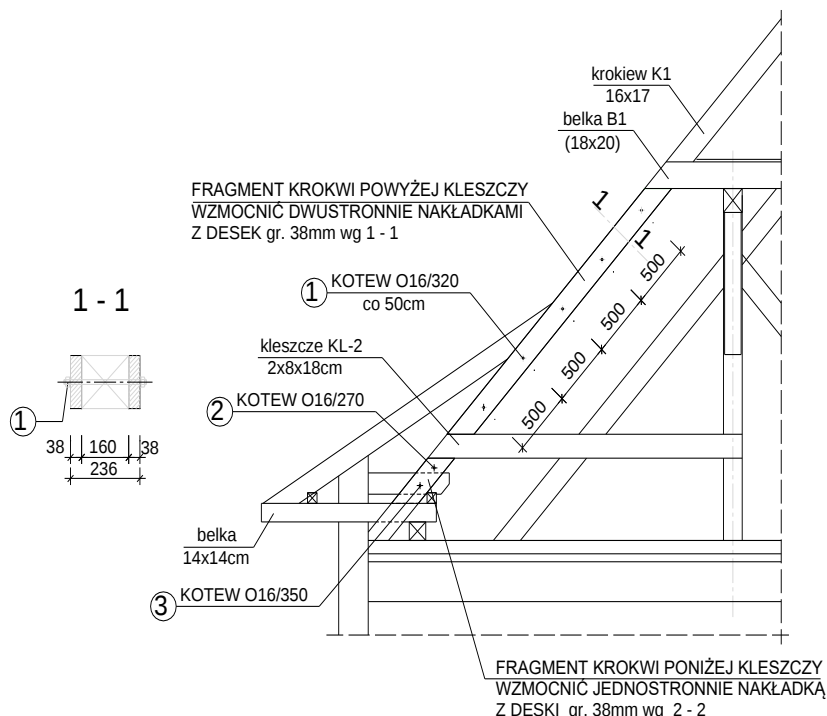
Rys.2 Sposób wzmocnienia konstrukcji w miejscu zniszczonego przekroju

- 8.6. Zlokalizowano jedną krokiw główną, przekrój której został zniszczony przez permanentne i długotrwałe zawilgocenie.
- 8.7. Stan techniczny poszczególnych elementów konstrukcyjnych: murłat, słupów, mieczy, płatwi, krokwi i kleszczy, wieszarów poza sporadycznymi przypadkami, dotyczącymi tylko krokwi –nie budzi zastrzeżeń.

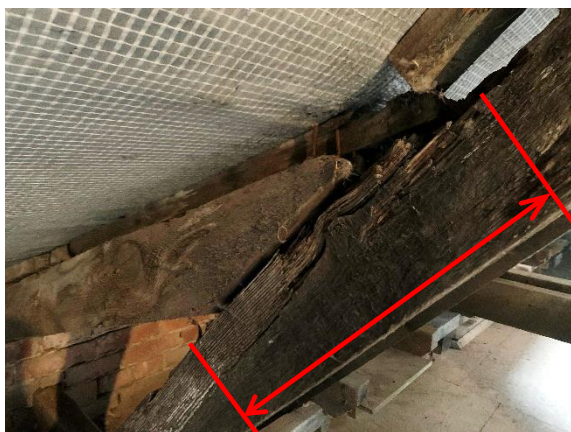
- 8.4. Węzły ciesielskie wykonane prawidłowo ze znajomością rzemiosła (dyble i kołki), wręby i czopy.
- 8.5. Widoczne przebarwienia na powierzchniach niektórych elementów krokwiowych wskazują na historię związaną z rozszczelnieniem pokrycia dachowego (występowaniem przecieków).

Fot. 1 Widok zniszczonego fragmentu krokwi, głównej konstrukcji nośnej w wyniku nieszczelności pokrycia dachowego.

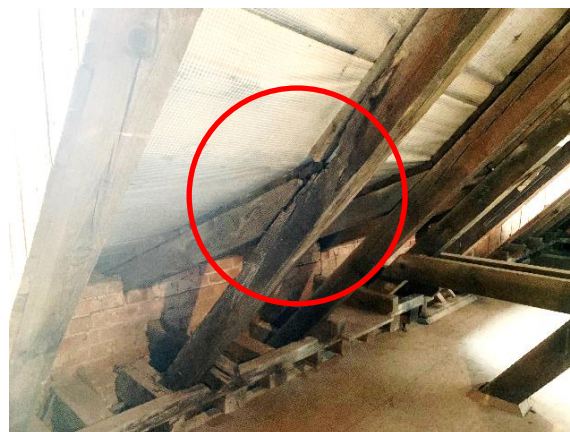
Fot. 2 Widok ogólny krokwi wymagającej wzmocnienia wg rys nr.2

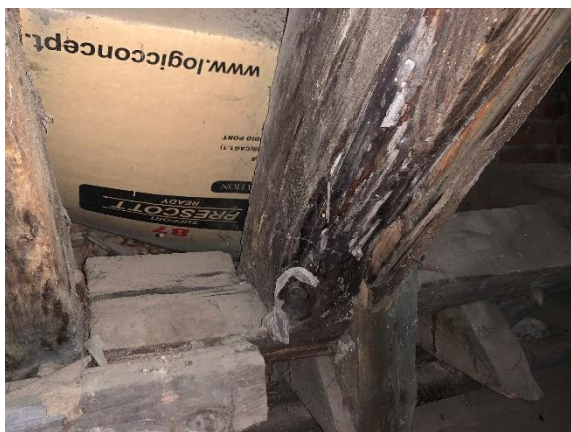
Fot. 3 Odcinek podporowy krokwi wymagający wzmocnienia nakładkami bocznymi.

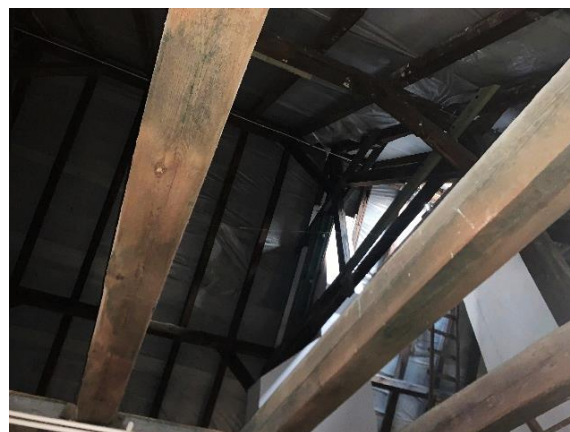
Fot. 4 Widok belek poprzecznych (B1). Konstrukcja w bardzo dobrym stanie technicznym bez potrzeby wprowadzania wzmocnień.

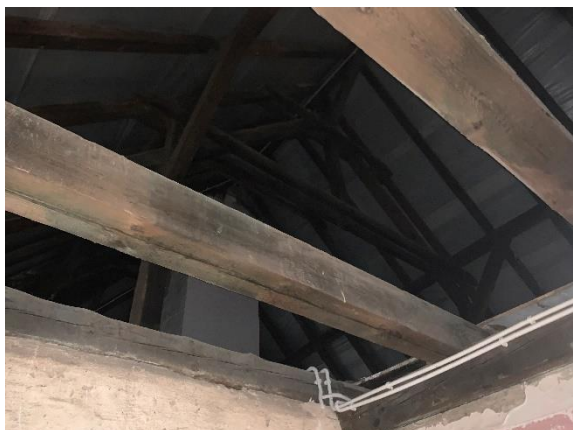
*Fot. 5 Widok belek poprzecznych w innym fragmencie więźby dachowej –bardzo dobry stan zachowania materiału.*

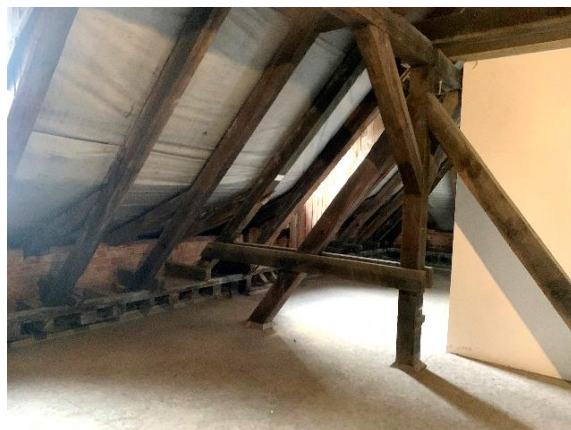
*Fot. 6 Ogólny widok drewnianej konstrukcji dachu przedszkola –elementy nośne w dobrym stanie technicznym.*

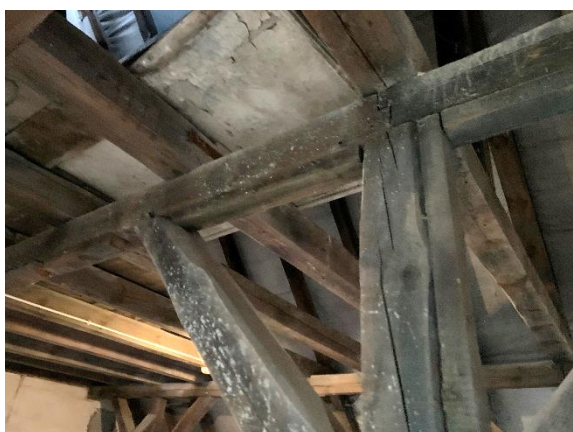
*Fot. 7 Węzeł konstrukcyjny belki oczepowej – elementy nośne w dobrym stanie technicznym.*

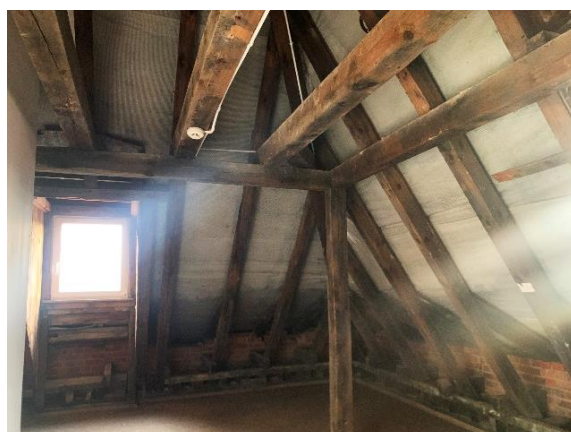
*Fot. 8 Widok wnętrza poddasza budynku. Konstrukcja więźby dachowej nie wymaga wzmocnienia.*

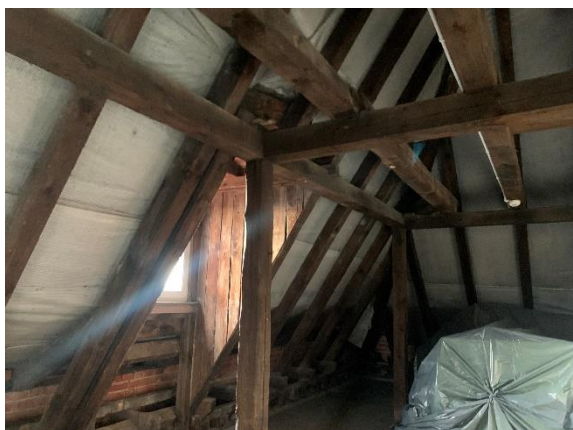
*Fot. 9 Wnętrze poddasza i widok konstrukcji drewnianej. Elementy nośne w dobrym stanie technicznym nie wymagającym wzmocnienia.*

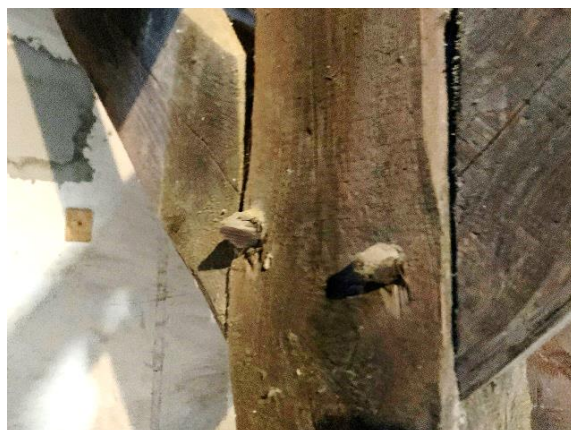
*Fot. 10 Widok łączenia elementów drewnianych metodą kołkowania. Węzły nie wykazują przemieszczeń.*
