**Dokumentacja stanu zachowania  
program prac konserwatorskich i restauratorskich  
przy murze oporowym  
przy kościele parafialnym p.w. Wniebowzięcia NMP w Polanowie**

gm. Polanów, powiat koszaliński  
kościół wpisany do rejestru zabytków, nr rej. 538 , decyzja z dn. 30.12.1965 r.

Szczecin, styczeń 2018

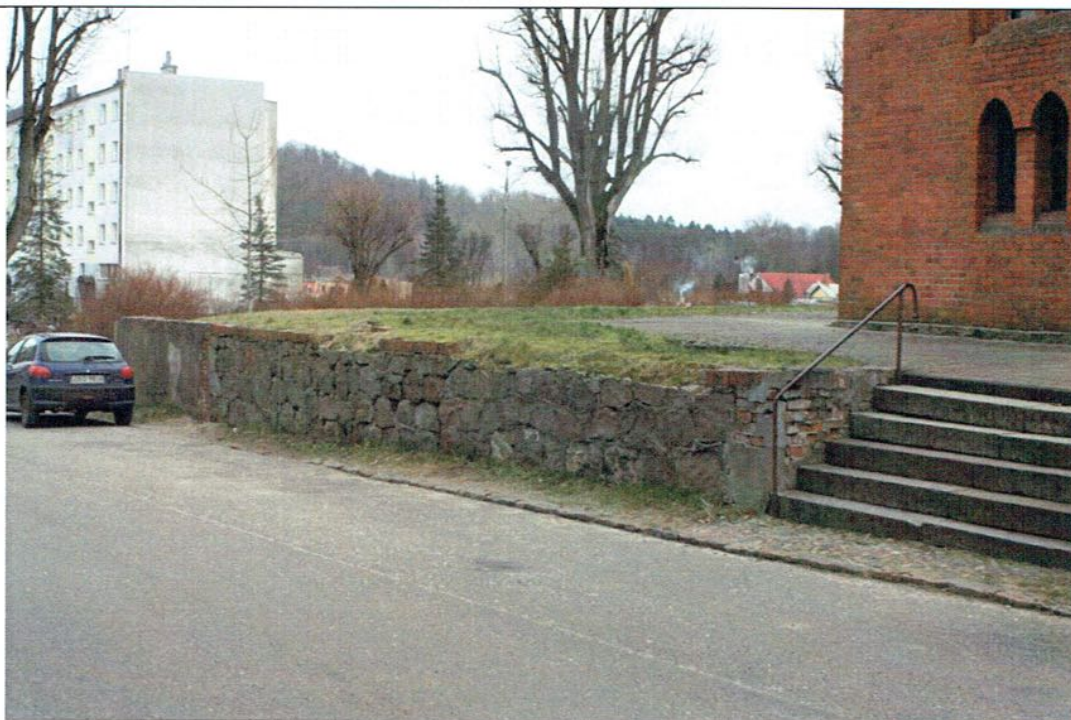
**Fot. 1** Polanów. Mur od strony ulicy Zamkowej. Ubytki zaprawy spoinującej na znacznej powierzchni muru. Źle zachowana ceglana korona muru.

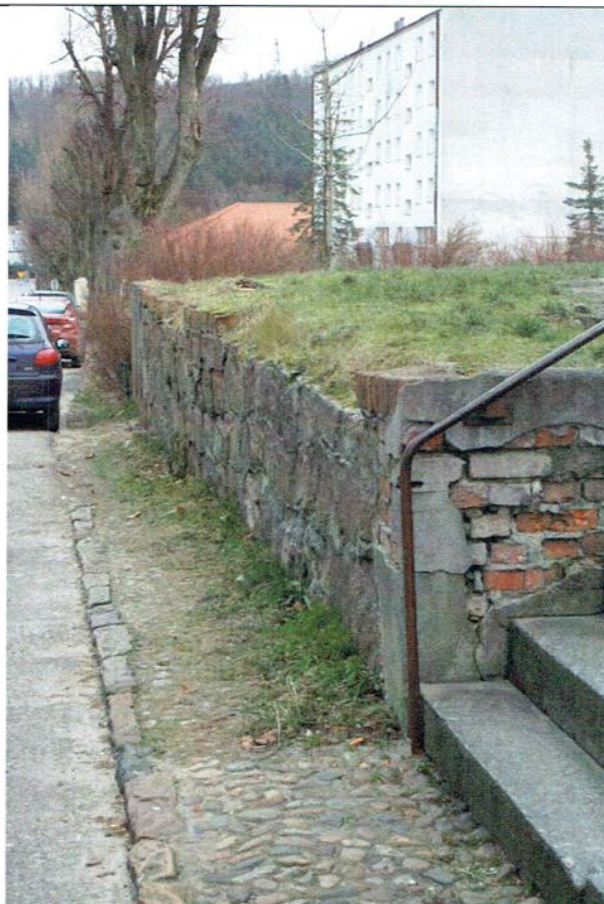
**Fot. 2** Mur od strony ulicy Zamkowej. Mocno zniszczony narożnik muru przy schodach.

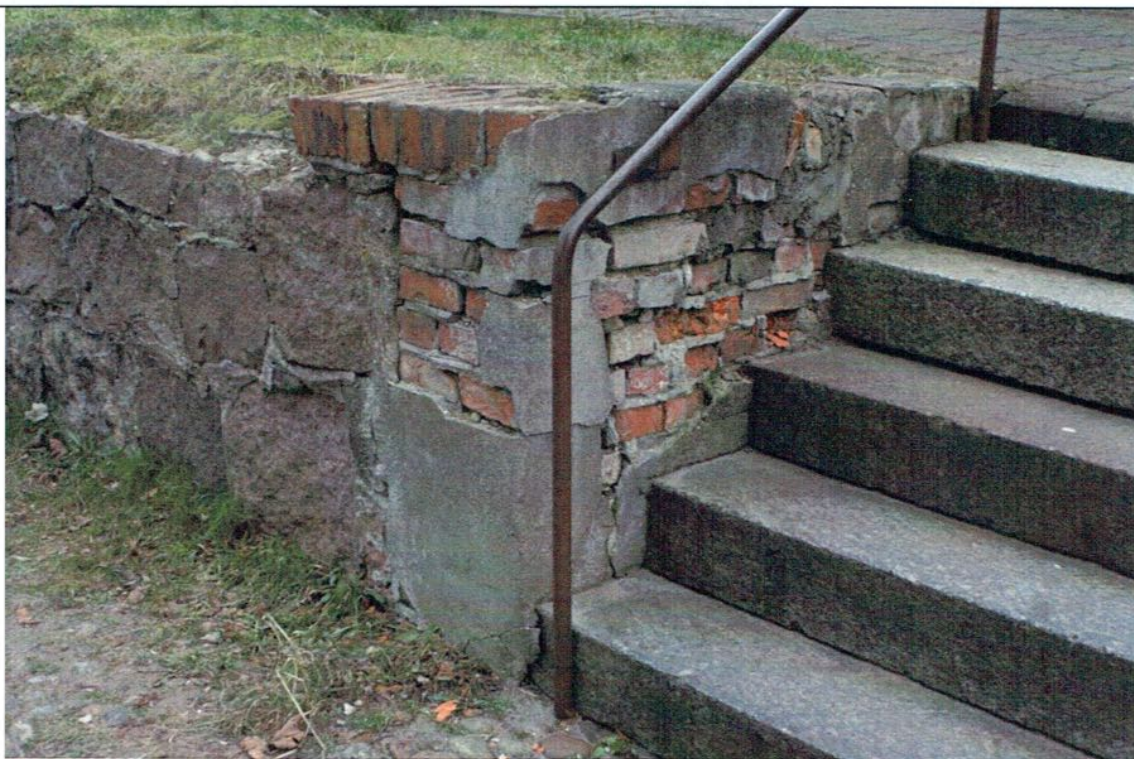
**Fot. 3.** Mur od strony ulicy Zamkowej. Mocno zniszczony narożnik muru przy schodach, wtórna zaprawa cementowa odspojona od podłoża.

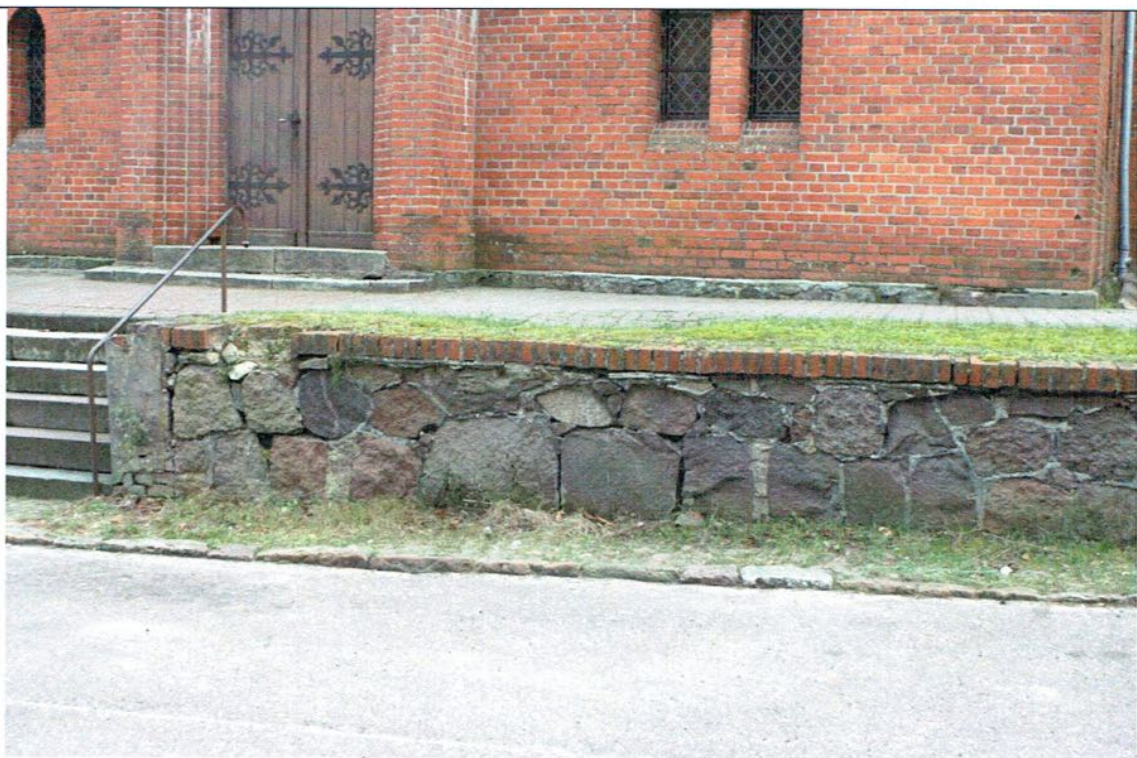
**Fot. 4** Mur od strony ulicy Zamkowej. Ubytki zaprawy spoinującej na znacznej powierzchni muru. Ceglana korona muru odspojona od kamienia położonego poniżej.

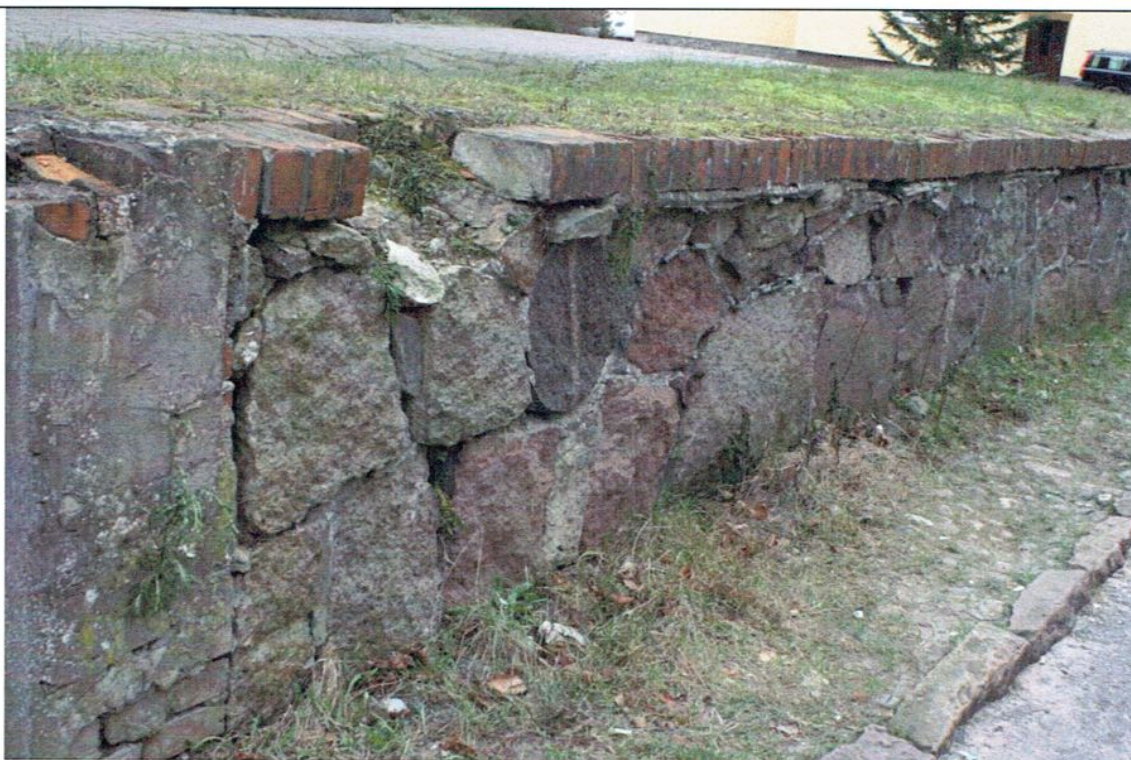
**Fot. 5** Mur od strony ulicy Zamkowej. Odcinek muru usytuowany po prawej stronie od schodów. Ubytki zaprawy spoinującej na znacznej powierzchni muru. Ceglana korona muru odspojona od kamienia położonego poniżej, uszkodzona.

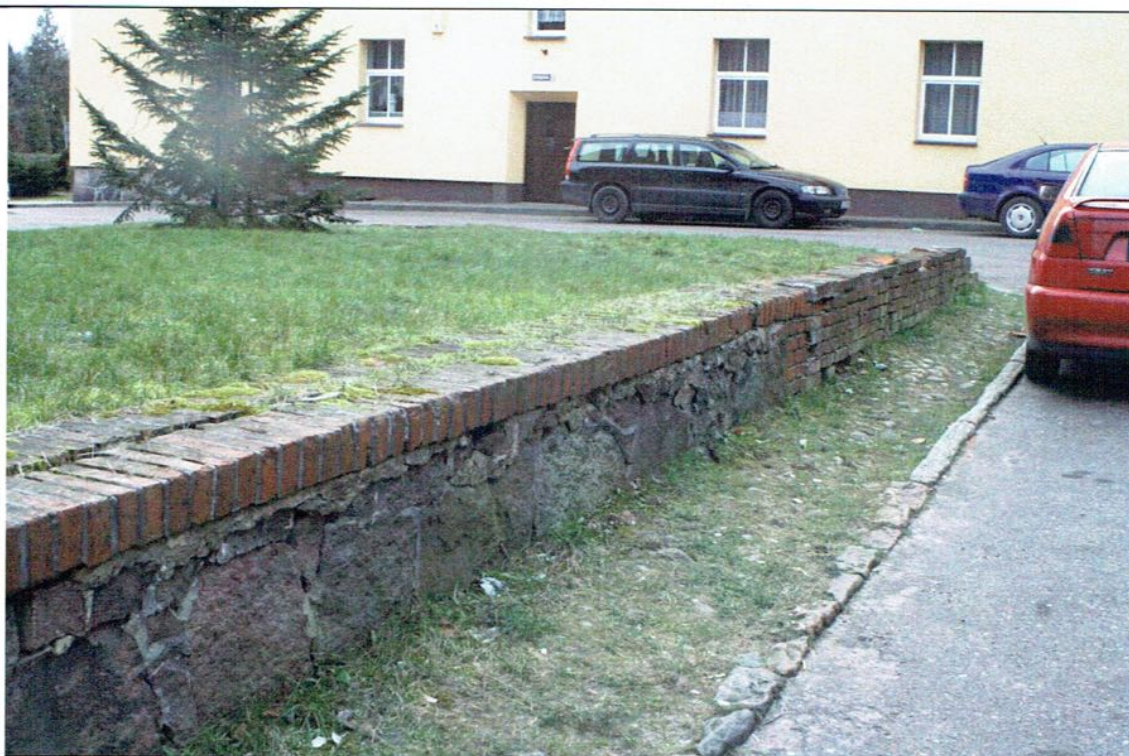
**Fot. 6** Mur od strony ulicy Zamkowej. Odcinek muru usytuowany po prawej stronie od schodów. Końcowy fragment murku ceglany, wtórny.

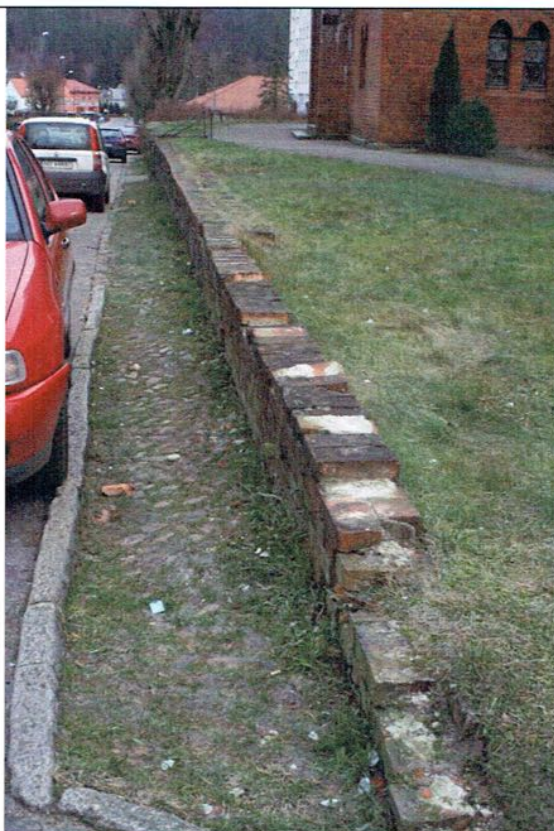
**Fot. 7** Mur od strony ul. Zamkowej. Widok na koronę muru, w kierunku północno-wschodnim.

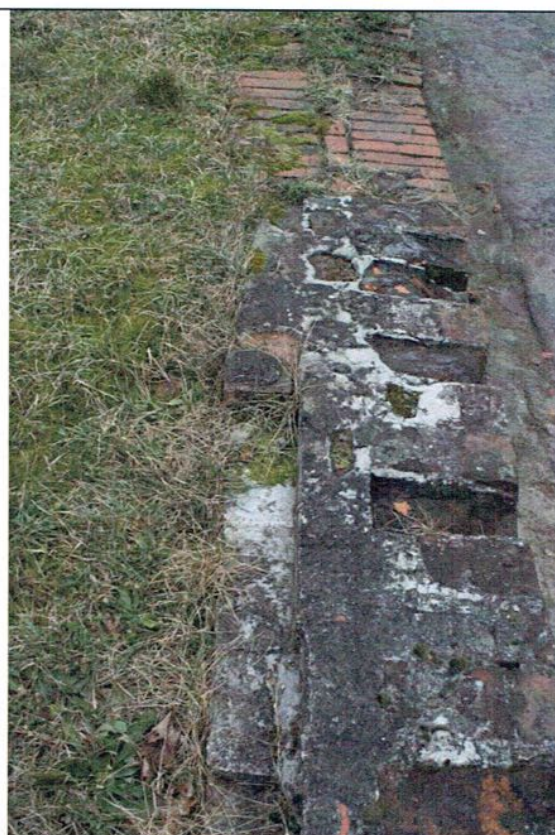
**Fot. 8** Mur od strony ul. Zamkowej. Ubytki w koronie.

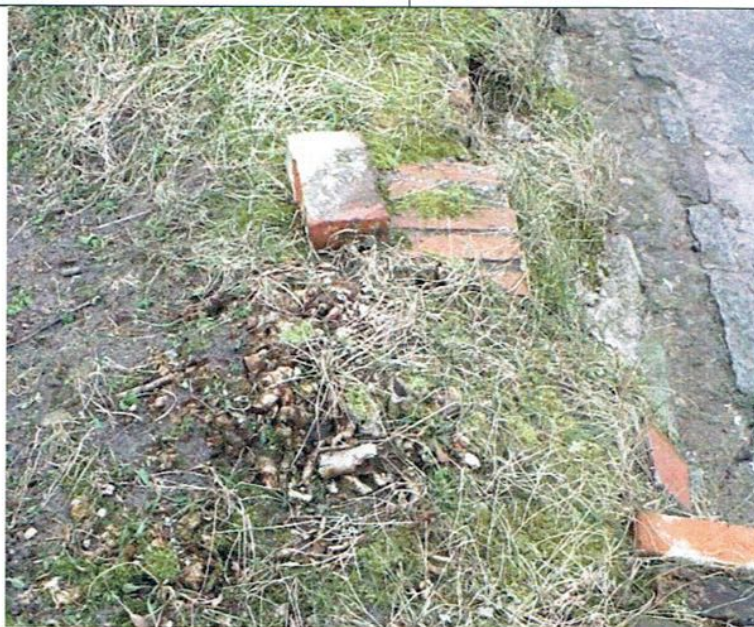
**Fot. 9** Korzenie pozostałe po wyciętym krzewie, w bezpośrednim sąsiedztwie muru oporowego.

3. Rozebranie wybrzuszonej części kamiennego muru od strony ulicy Zamkowej, z zachowaniem kamienia do ponownego użycia. Wykarczowanie pozostałości wyciętego krzewu (korzeni).

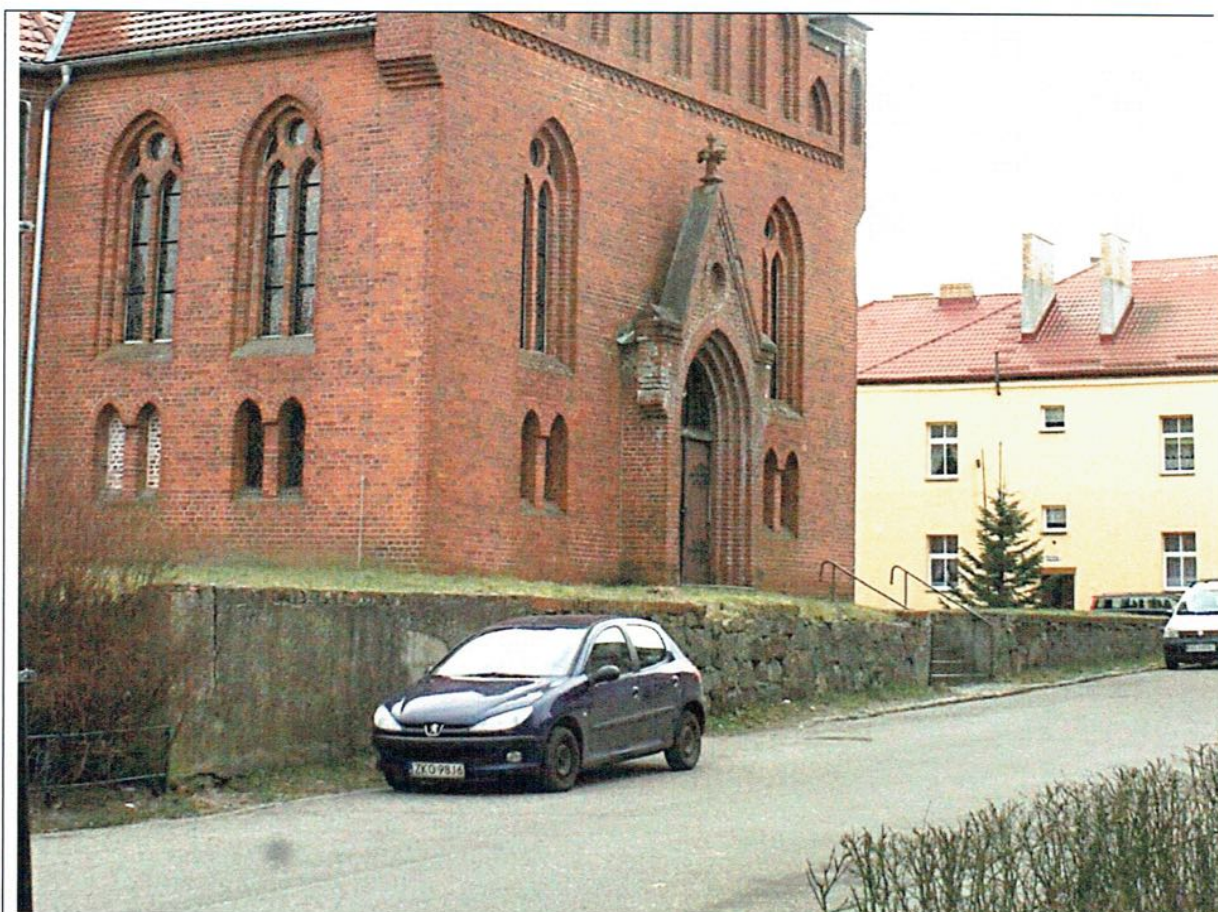
**Fot. 10** Mur wzdłuż ulicy Zamkowej.

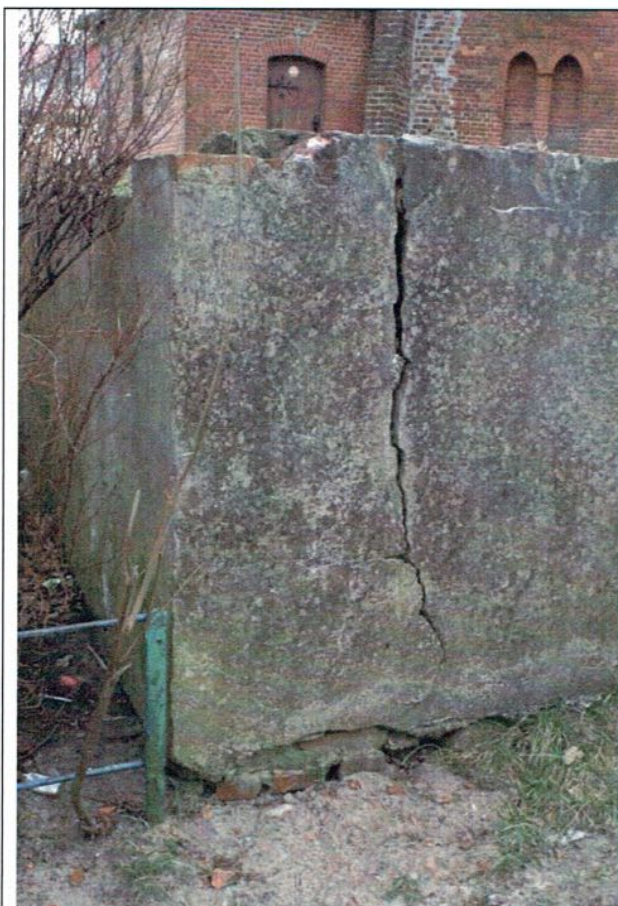
**Fot. 11** Narożnik północno – wschodni.  
Rozwarstwienie ceglanego muru i betonowej  
okładziny.

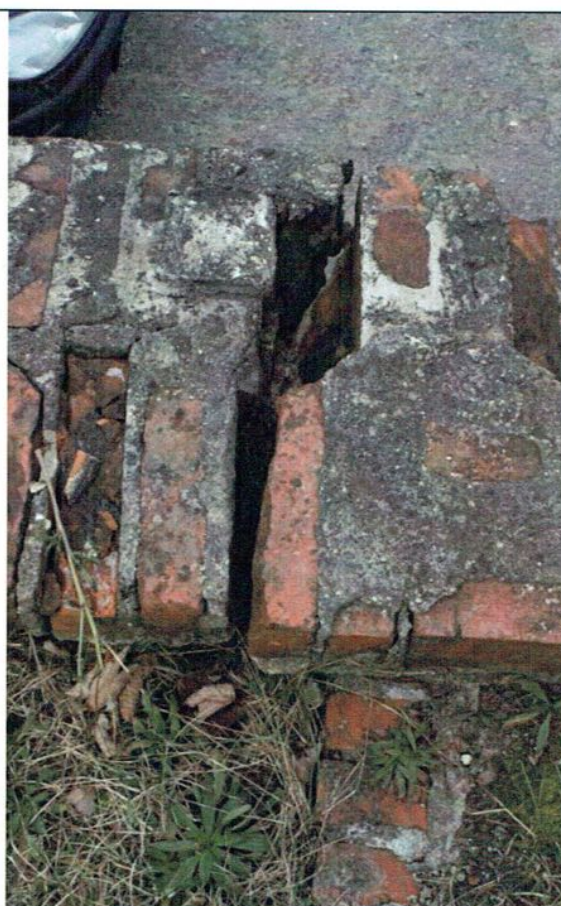
**Fot. 12** Narożnik północno – wschodni.  
Widok z góry na rozwarstwienie muru.

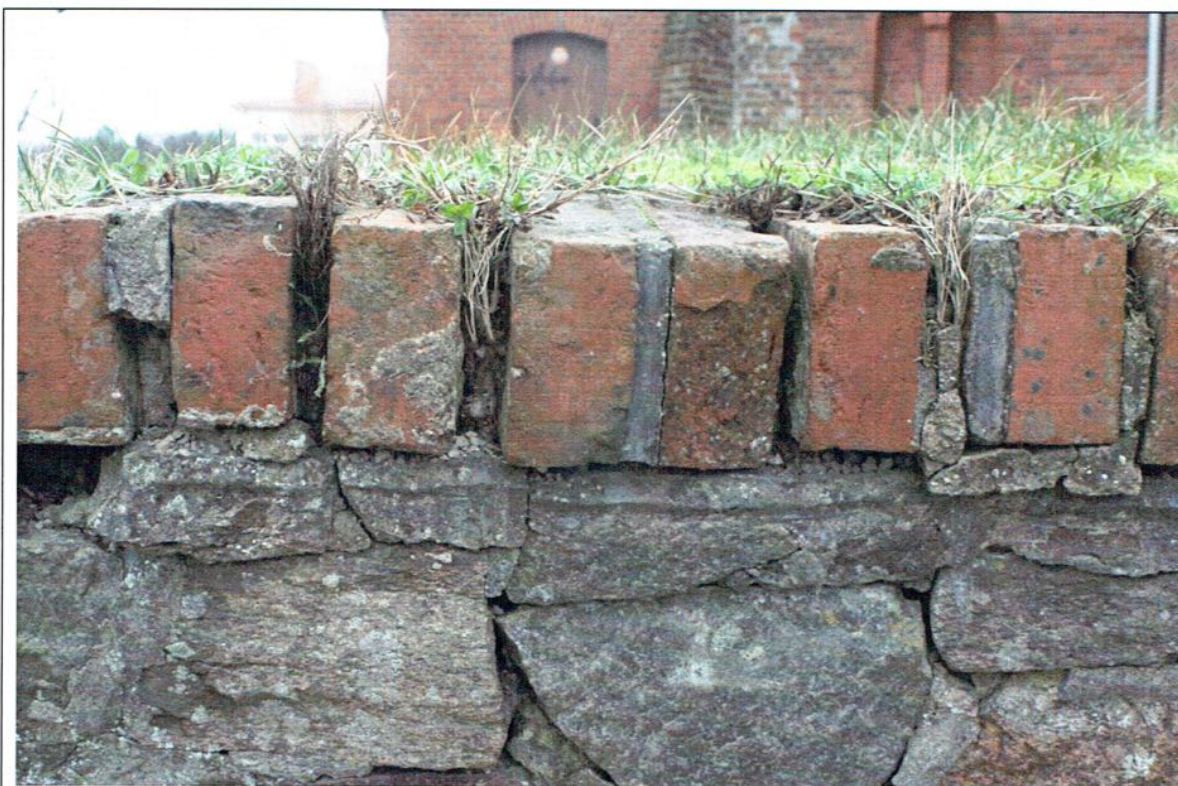
**Fot. 13** Korona muru. Odspojenie cegieł. Cegły niezwiązane zaprawą pomiędzy sobą, poprzerastane przez darń.

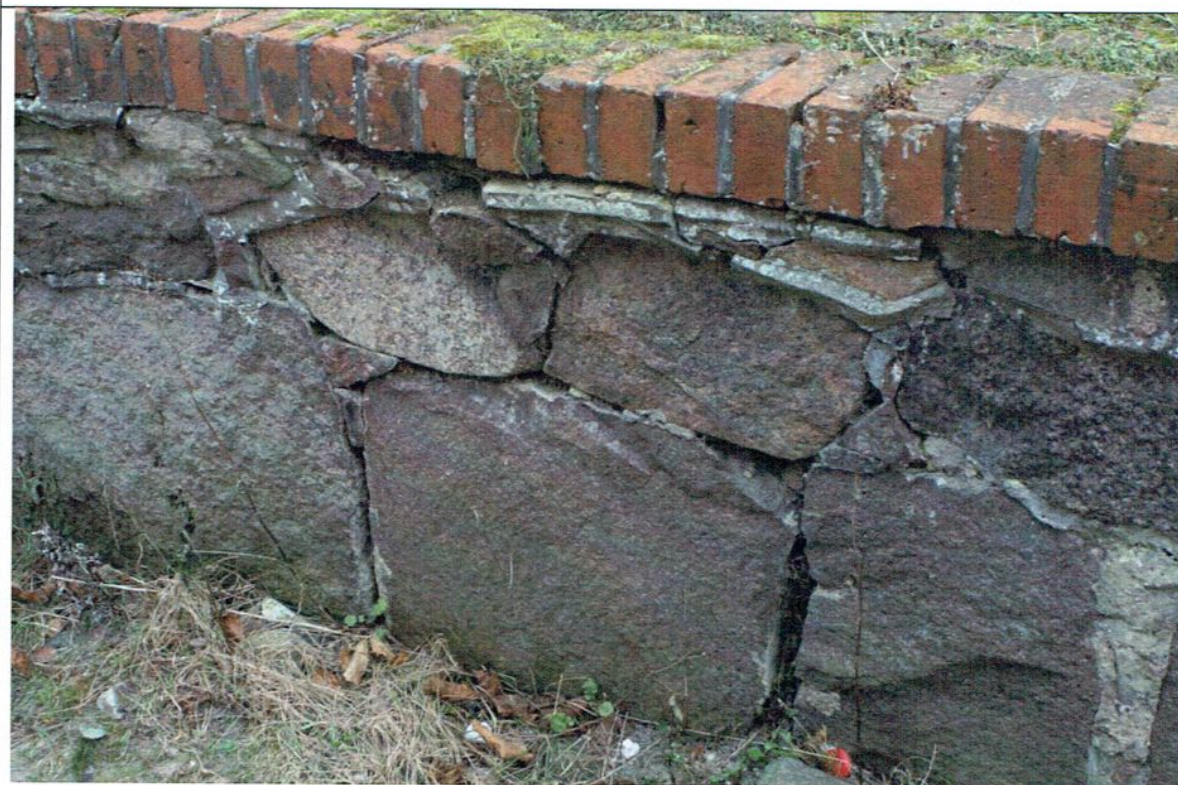
**Fot. 14** Lico muru z rozległymi ubytkami spoiny. W górnej części muru pozostałości wypukłej spoiny.

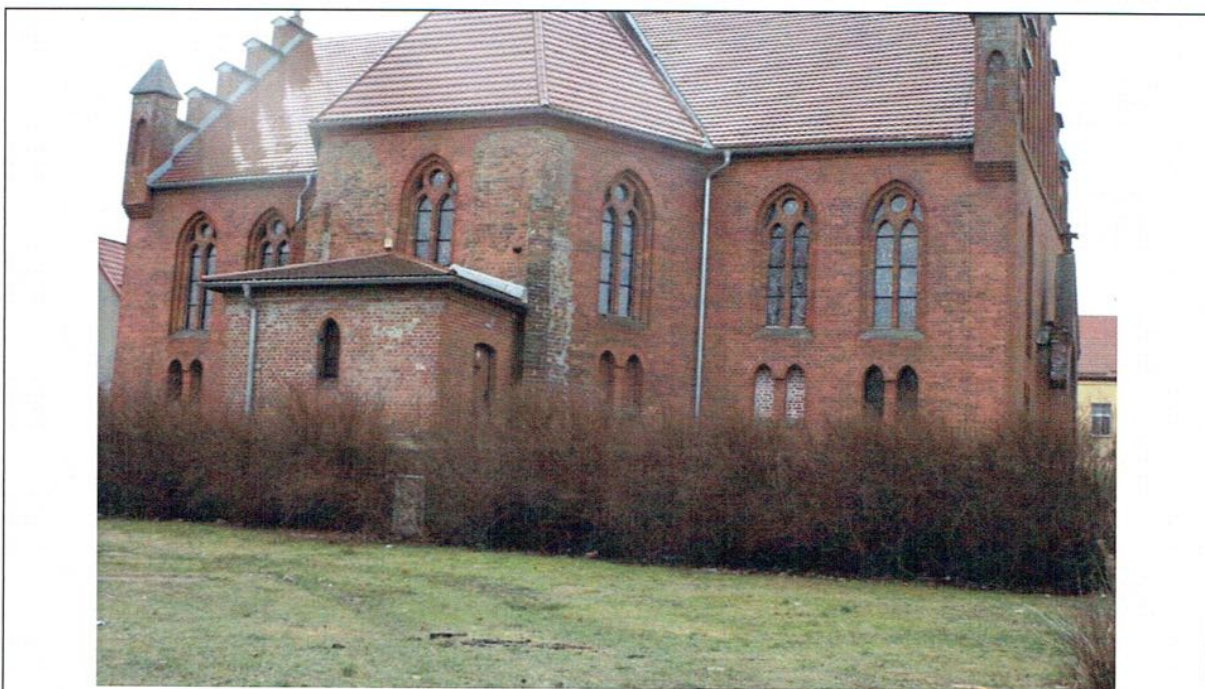
**Fot. 15** Mur zasłonięty przez krzewy.

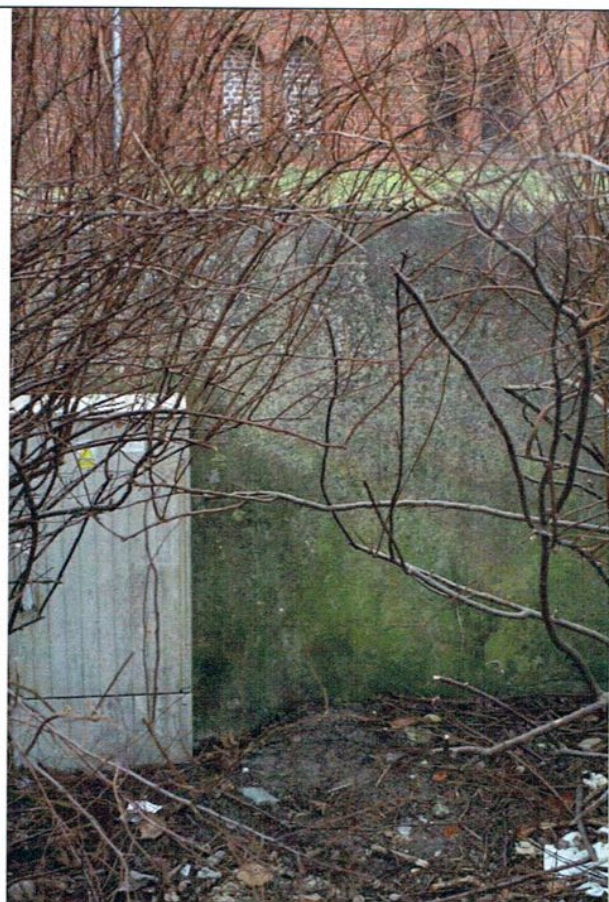
**Fot. 16** Mur zakryty w całości przez zaprawę cementową.

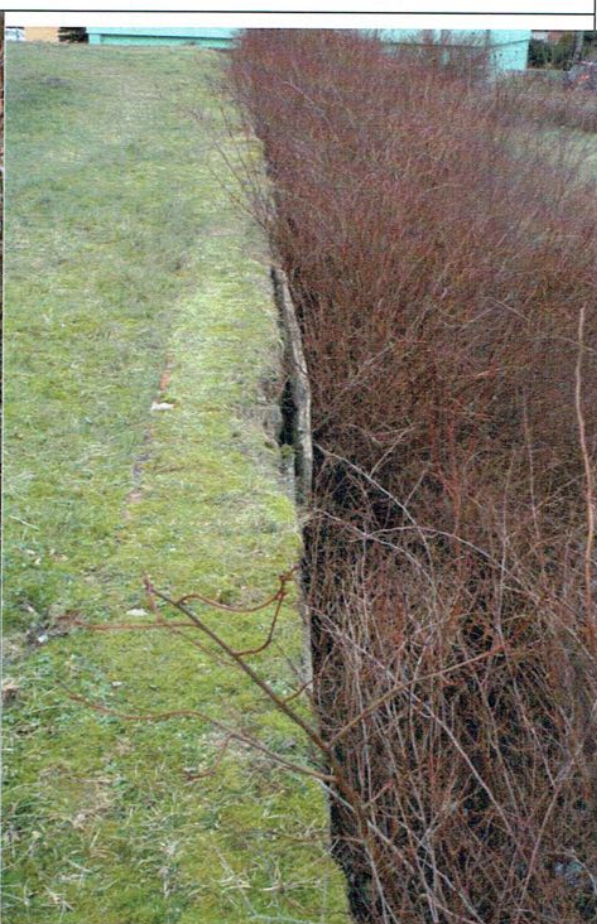
Trudny do oceny jest stan zachowania muru od strony rynku miejskiego, ze względu na zaprawę pokrywającą jego lico i krzewy rosnące w jego bezpośrednim sąsiedztwie. Widoczne są pojedyncze miejsca, gdzie beton oddzielił się od podłoża (fot. 17) na skutek zbyt dużej szczelności zaprawy cementowej i braku możliwości swobodnego wysychania muru.

**Fot. 17** Widok od strony korony muru. Odspojona okładzina.

Zakres prac przy murze od strony północno – wschodniej (od strony rynku) podyktowany jest przez planowane ukształtowanie ziemnej skarpy wzdłuż muru, od strony placu. Należy usunąć tynk cementowy na całej wysokości muru, oczyścić koronę muru z mchu i darni, uzupełnić brakujące spoiny i oczyścić lico kamienia w górnej partii, gdyż ta część jest przewidziana do wyeksponowania.

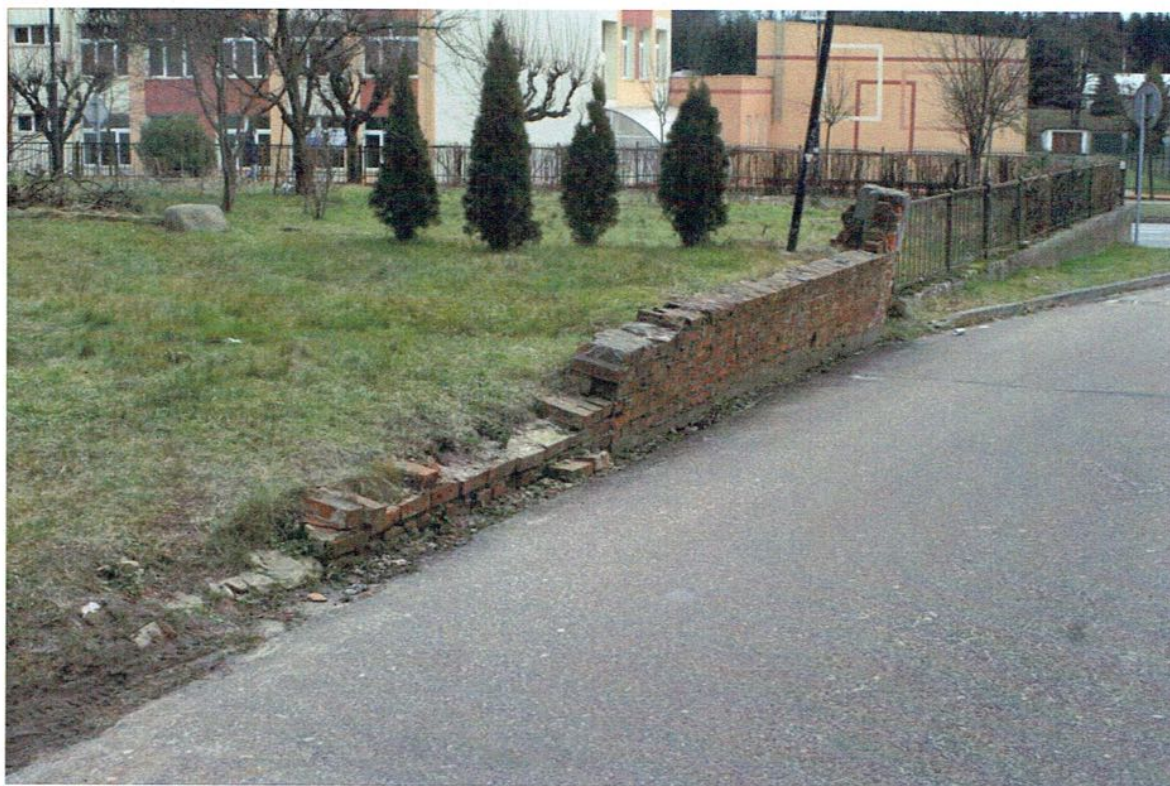
**Fot. 18** Mur od strony południowo – zachodniej. Nie objęty opracowaniem.

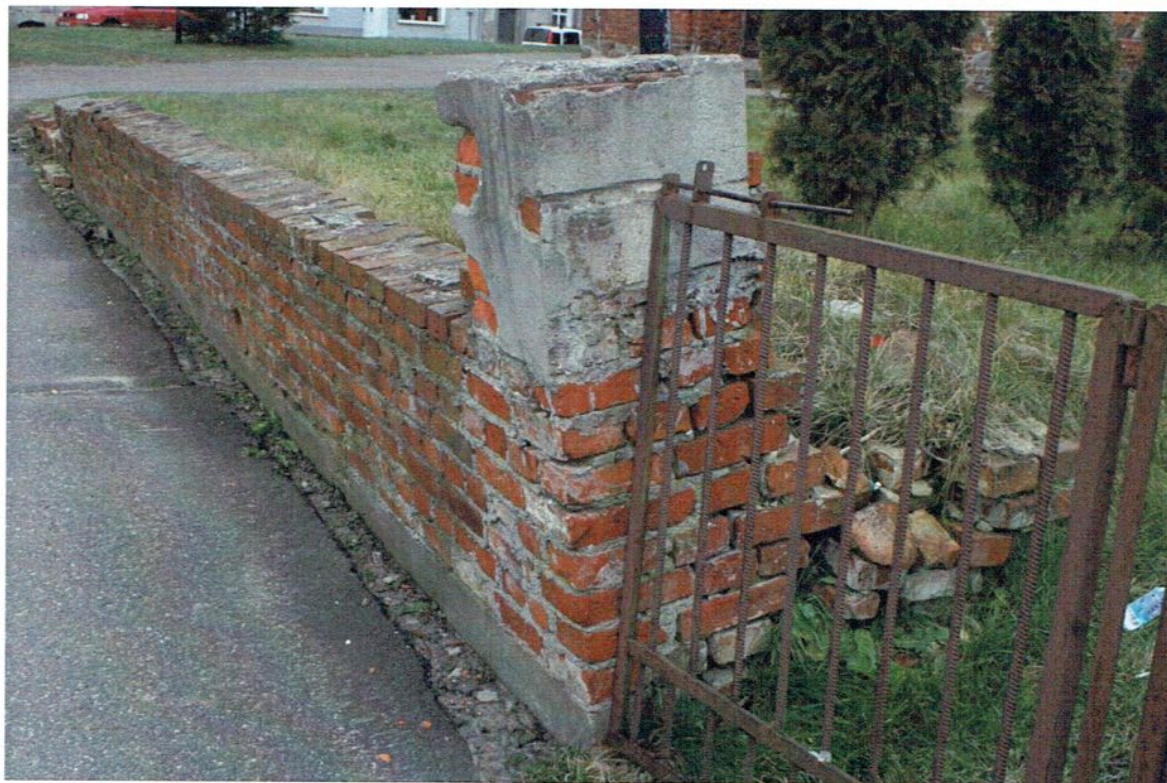
**Fot. 19** Mur od strony południowo – zachodniej. Nie objęty opracowaniem.

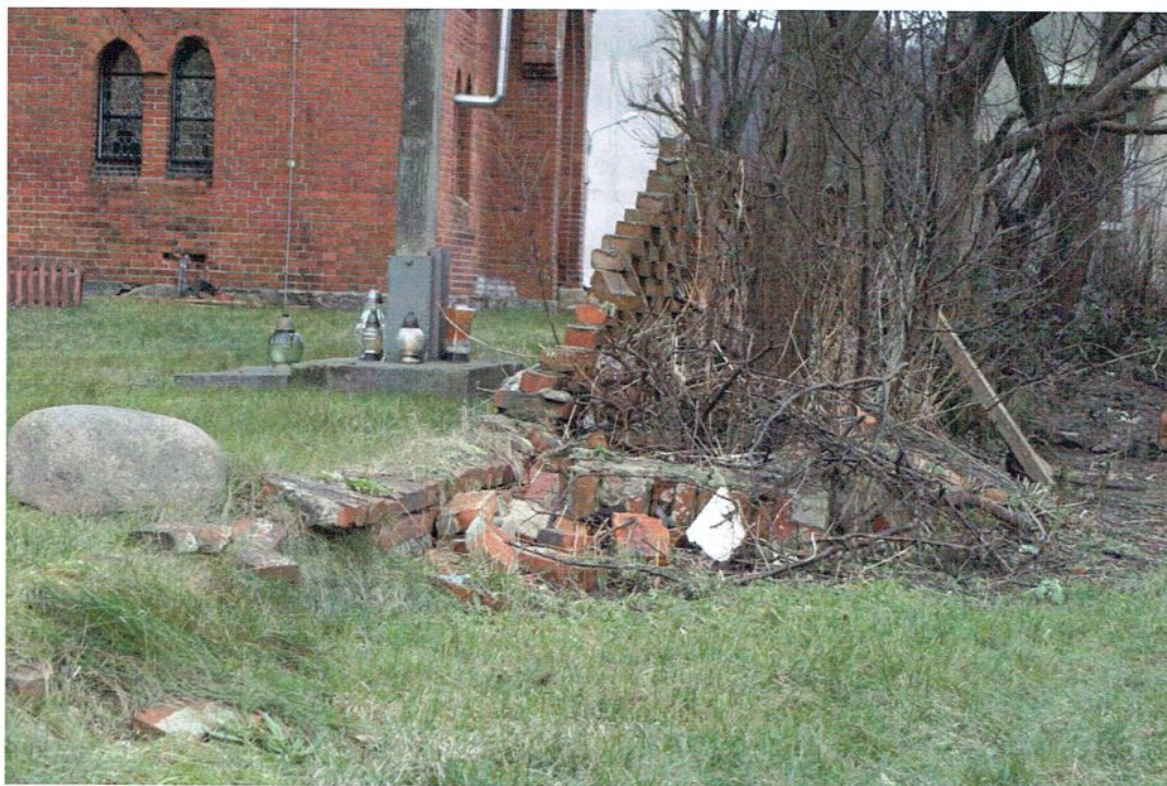
**Fot. 20** Mur od strony południowo – wschodniej. Nie objęty opracowaniem.

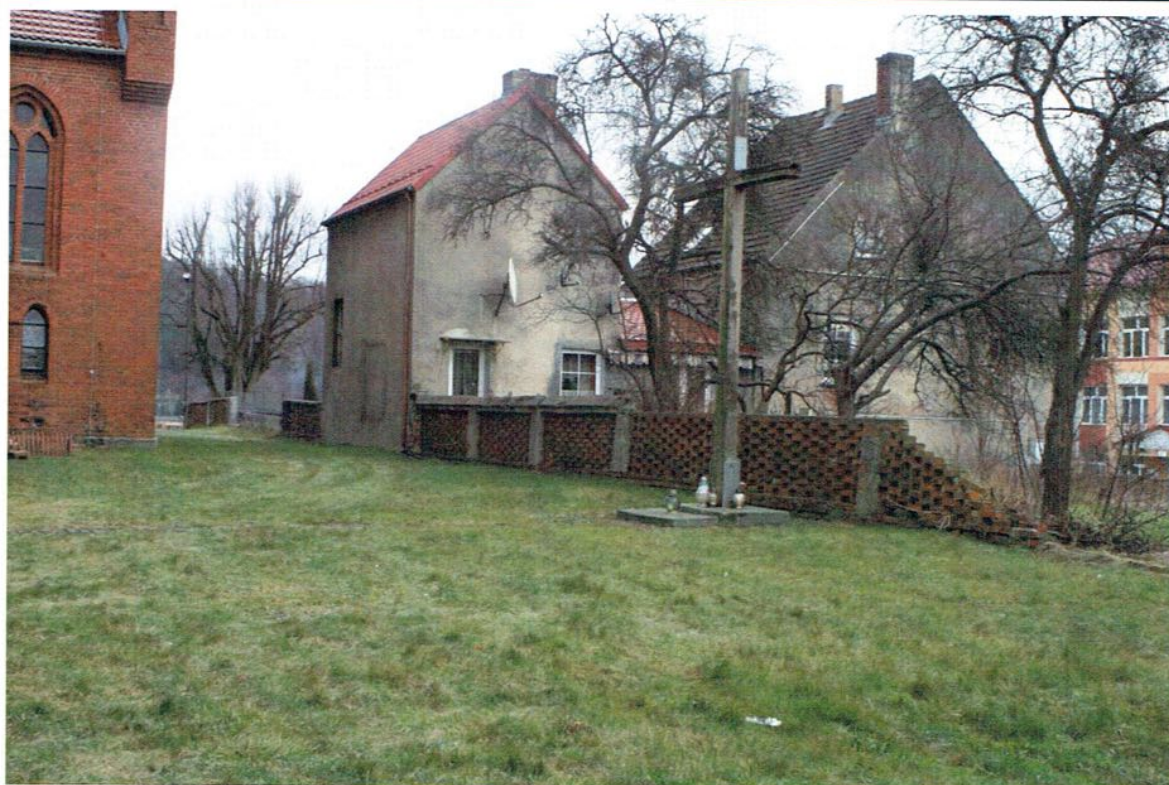
**Fot. 21** Mur od strony południowo – wschodniej. Nie objęty opracowaniem.
