## UZUPEŁNIENIE

**Do dokumentacji konserwatorskiej: „ Dokumentacja stanu zachowania. Program prac konserwatorskich i restauratorskich przy murze oporowym przy kościele parafialnym p.w. Wniebowzięcia NMP w Polanowie.”, oprac. M. Kaźmierczak, Szczecin, 2018**

**Dotyczy: odcinka muru od strony rynku miejskiego, zlokalizowanego w kierunku północno – wschodnim od kościoła Wniebowzięcia NMP w Polanowie.**

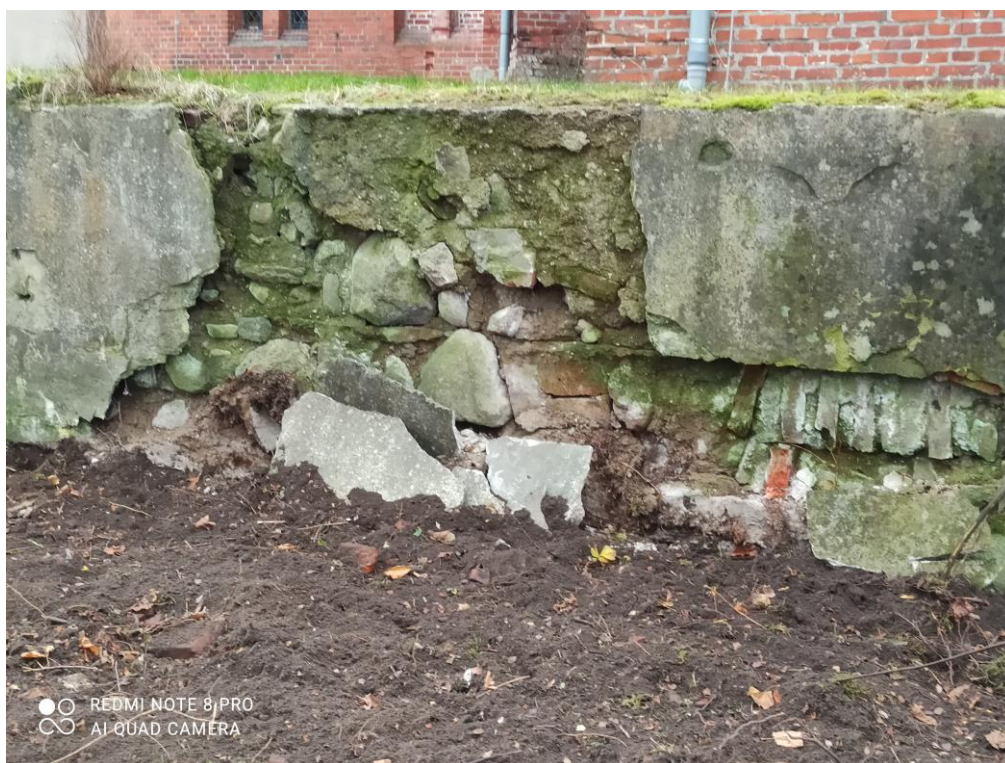
Wykonana odkrywka pozwoliła ocenić technologię wykonania muru na opisywanym odcinku. Jest ona odmienna od technologii wykonania odcinka wzdłuż ul. Zamkowej. Nie jest to mur licowany blokami kamienia, a jest to wzmocnienie skarpy, powstałe w wyniku utrwalenia betonem pozostałości ścian budynków, stojących przed wojną wzdłuż rynku. Ściana stanowi mieszankę różnego rodzaju gruzu, kamiennego i ceglanego, przemieszanego z ziemią. Nie posiada ona wartości zabytkowych.

W związku z ujawnieniem opisanej powyżej technologii wykonania muru, oraz ze względu na zły stan zachowania betonu spajającego ścianę w całość zalecam:

1. Usunięcie, odcinkami, istniejącego betonu, oraz ceglanej czapki muru i wykonanie dokumentacji fotograficznej odsłoniętego muru.
2. Wykonanie od strony rynku, zgodnie z projektem architektonicznym, nowej ławy betonowej. Szerokość i wysokość ławy określi Projektant.

3. Wypełnienie przestrzeni pomiędzy ławą, a zachowanym murem, słabą zaprawą wapienno – cementową.
4. Na nowej ławie wykonać warstwę licową muru ceglano, przeznaczoną do ekspozycji (lico ławy betonowej poniżej projektuje się zakryć skarpą ziemną. Wysokość licówki ceglanoj: 6 warstw cegły, układanej w wiązanie krzyżowe. Od góry licówkę oraz istniejący mur przykryć czapką ceglano, na szerokość dwóch cegieł, ustawionych w „rolkę” (analogicznie do istniejącej czapki muru od strony ulicy Zamkowej). Należy użyć cegły o zbliżonym wymiarze do cegły zachowanej od strony ul. Zamkowej, o nieregularnym licu (nie zaleca się użycia gładkiej cegły klinkierowej).

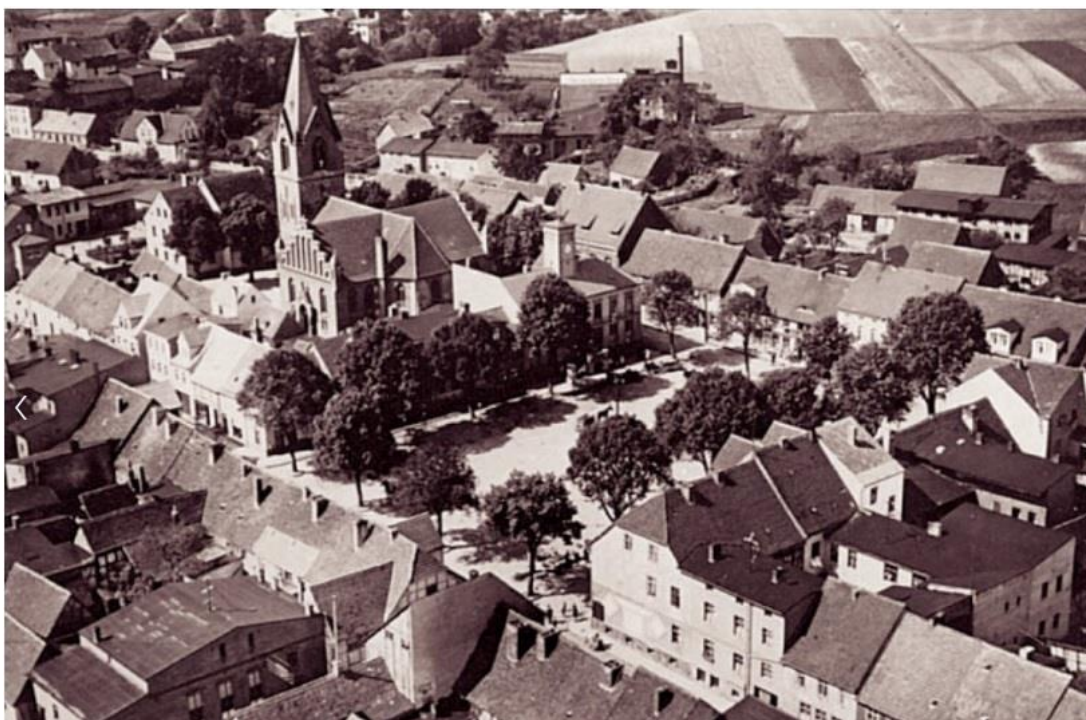
Rynek w Polanowie w latach 30 – tych XX wieku. Po północno – wschodniej stronie kościoła widoczna niezachowana zabudowa pierzei rynku. Źródło zdjęcia: fotopolska.eu
